# Schimmel Onderzoek

**Locatie: Oude Veerdam 12, Brielle**

**11 april, 2024**

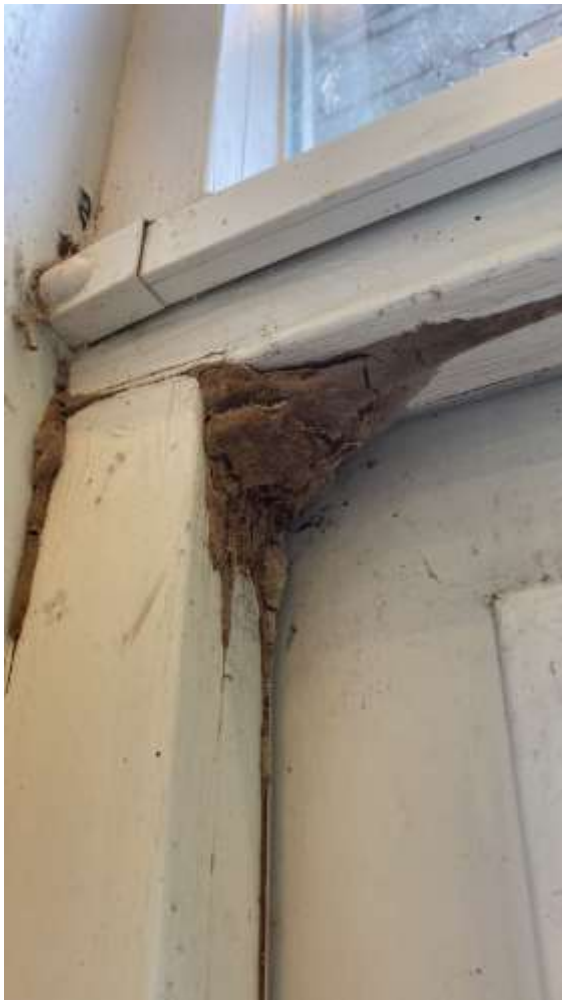
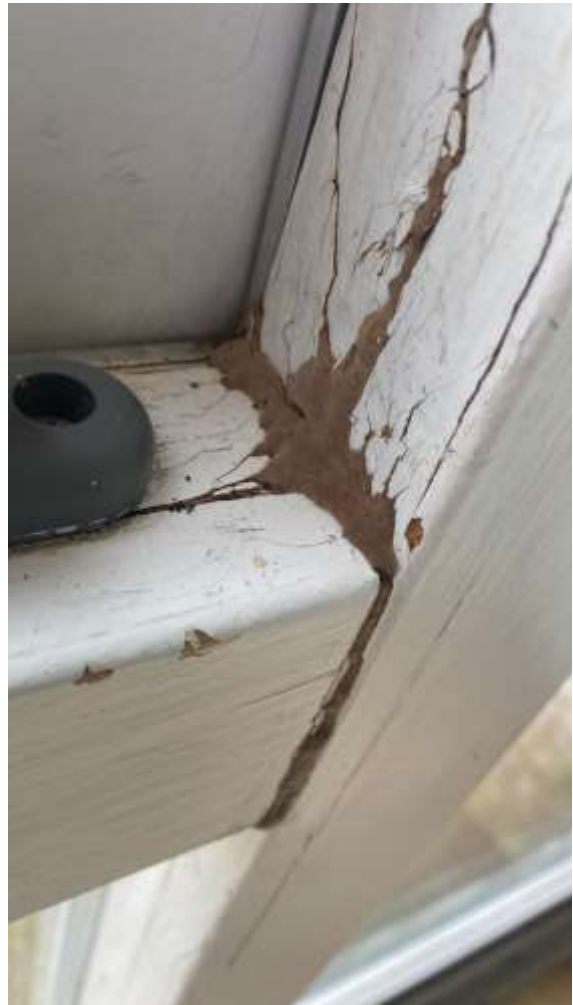
**BIJLAGE 1: FOTO'S SITUATIE**

We hebben houtrot geconstateerd in de kozijnen aan de achterzijde van het pand. Dit houtrot is veroorzaakt door zachthoutrot, ook bekend als pelschimmelrot, dat optreedt in hout met een verhoogd vochtgehalte en veroorzaakt wordt door schimmels zoals *Penicillium*, die we hebben aangetroffen. Hoewel visueel de schade gelijkenissen vertoont met kubusrot, zijn hier geen sporen van gevonden in de genomen monsters. Het is echter mogelijk dat het mycelium van kubusrot aanwezig is binnen in de kozijnen, maar in mindere mate aan de buitenzijde.

Gezien de houtrot zich verder uitbreidt, adviseren wij dringend om de ramen te vervangen. Gezien de ligging van het pand in een groene en vochtige omgeving, is het raadzaam om te kiezen voor kunststof kozijnen, die beter bestand zijn tegen dergelijke omstandigheden.

#### 1) Vervangen van de raamkozijnen:

**Inspectie en beoordeling:** Voer een volledige inspectie uit van alle raamkozijnen in het pand om de omvang van de schade te beoordelen. Geef prioriteit aan kozijnen die het meest zijn aangetast door houtrot.

**Materiaalkeuze:** Kies voor vervanging van de houten kozijnen door kunststof kozijnen. Kunststof is duurzaam, onderhoudsarm en bestand tegen vocht, waardoor het risico op toekomstige schimmelvorming vermindert.
